# تقرير فحص البضاعة قبل الشحن

النسخة العامة الكاملة • جميع بيانات الفحص غير الحساسة

فحص ما قبل الشحن

3 أغسطس 2026

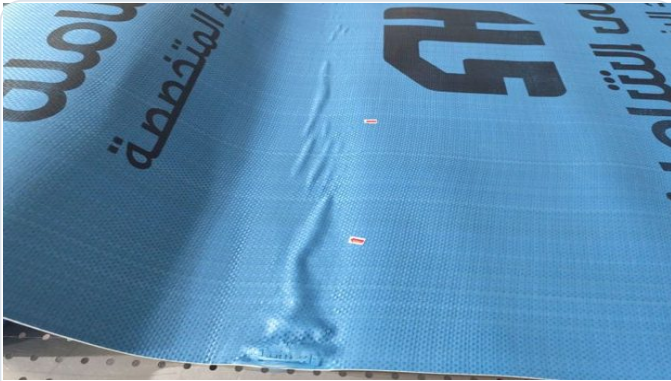
| وصف العيب | العدد | التصنيف |
|---|---|---|
| التصاق غير سليم للسطح | 2 | رئيسي |

تفاصيل التصاق السطح

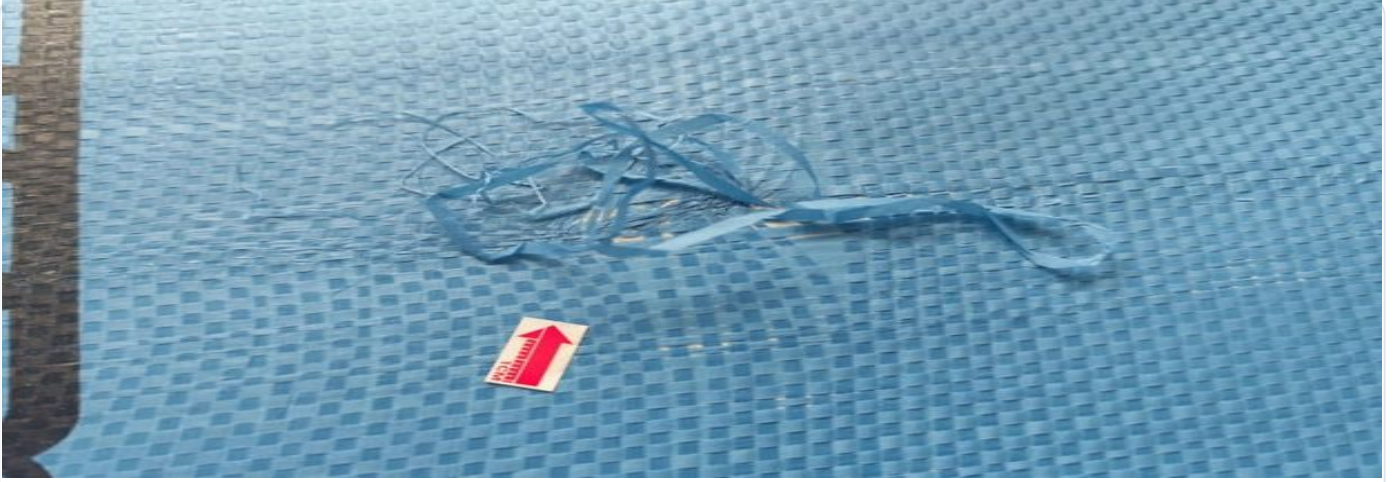
| وصف العيب | العدد | التصنيف |
|---|---|---|
| سوء نسج واضح على السطح | 1 | رئيسي |

سوء نسيج ظاهر

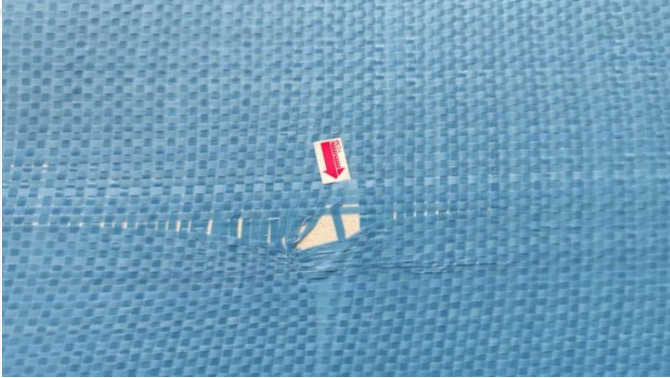
| وصف العيب | العدد | التصنيف |
|---|---|---|
| خيوط مسحوبة على السطح | 1 | ثانوي |

خيط مسحوب من السطح

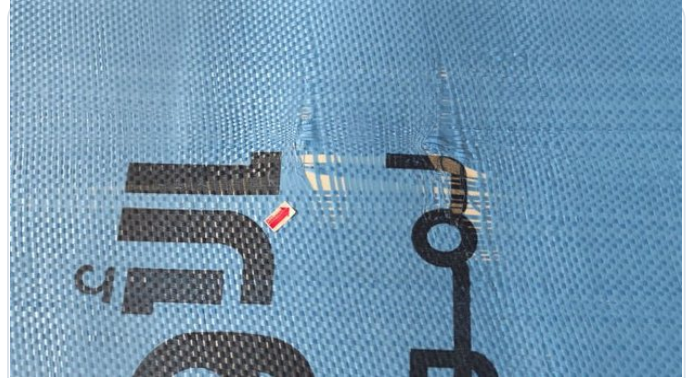
تشوه في مظهر الطباعة

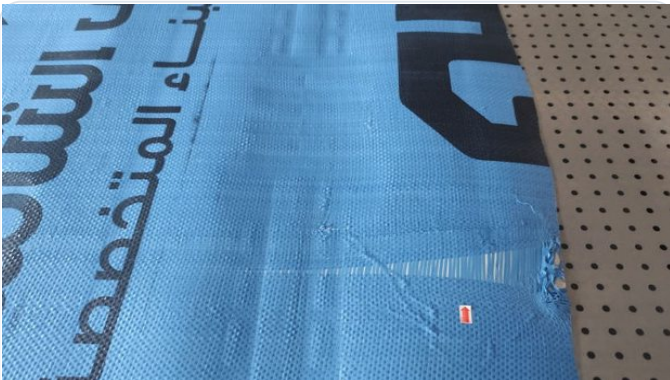
| وصف العيب | العدد | التصنيف |
|---|---|---|
| نسج ضعيف أو غير منتظم | 4 | ثانوي |

عدم انتظام الجبر

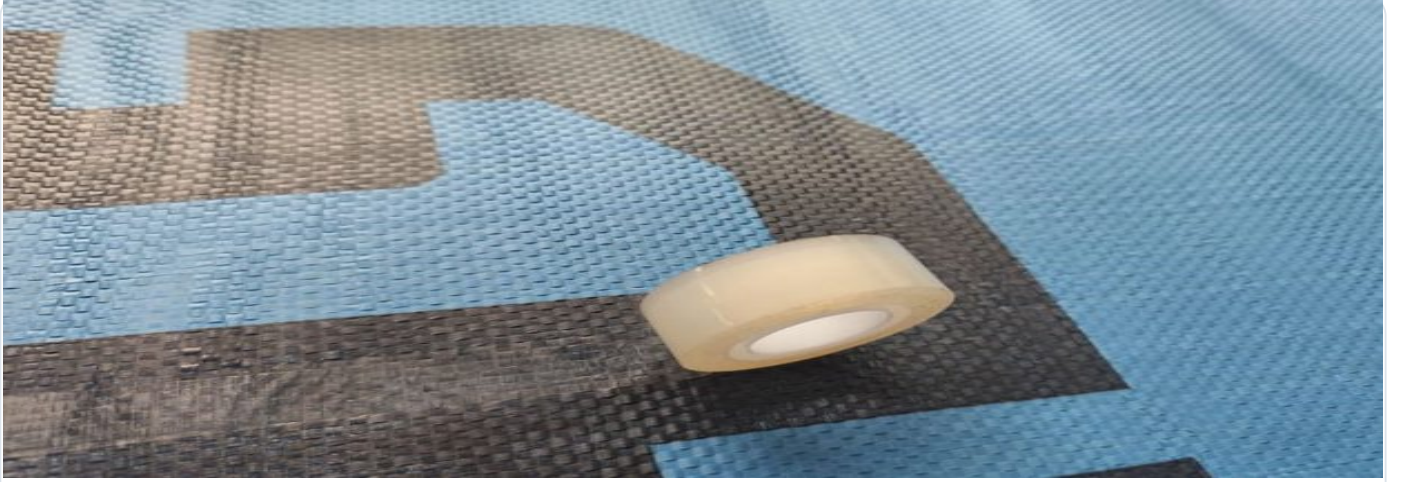
لوحظ تآكل حواف وانفصال خيوط وعدم انتظام النسيج على الوحدات المختارة.

تآكل ظاهر عند الحافة

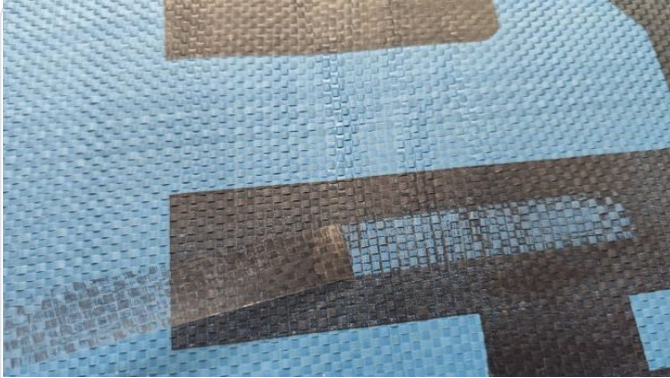
تفاصيل تلف الحافة

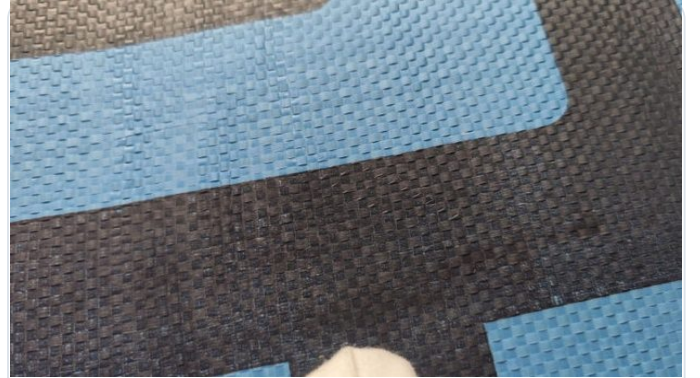
أثر احتكاك على الطباعة

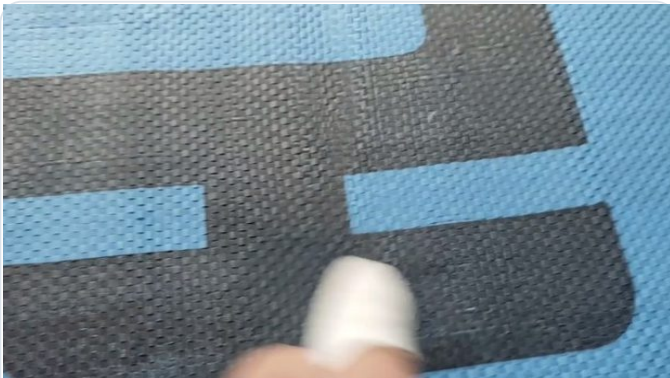
تفاوت مظهر السطح

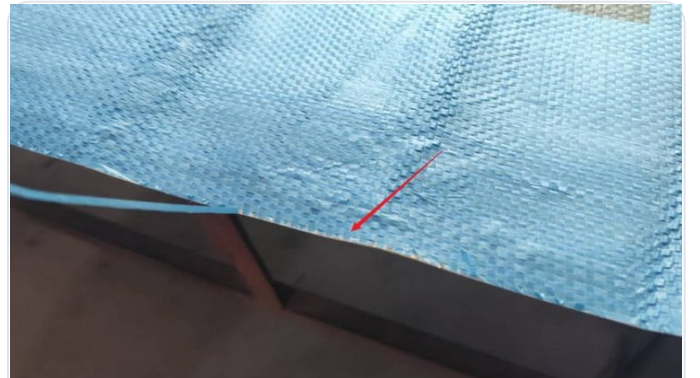
انفصال خيوط عند الحافة

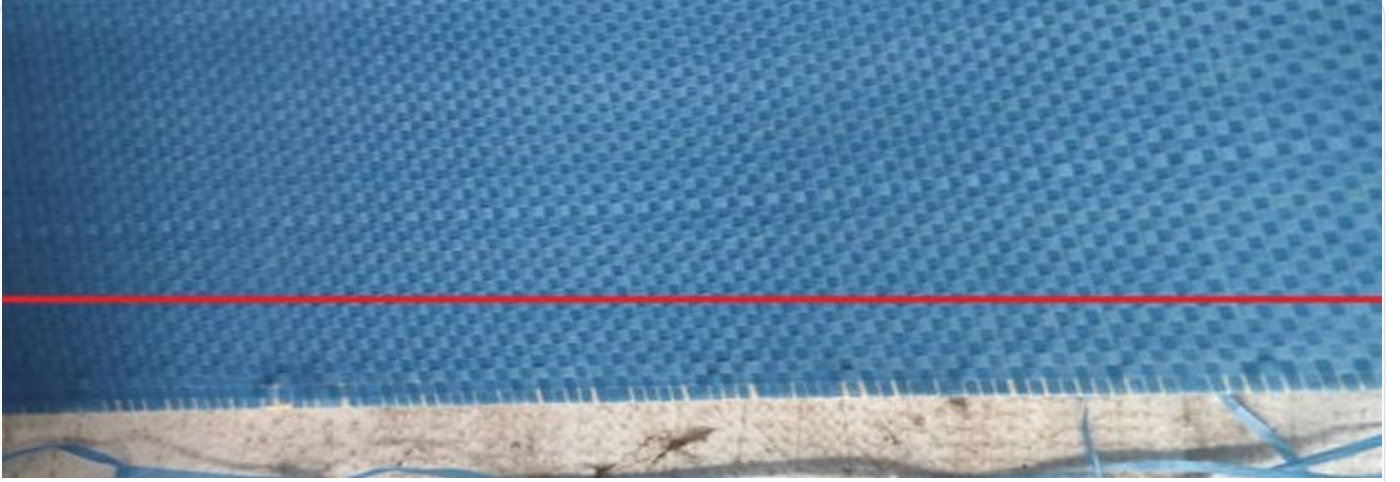
تفاصيل حافة غير منتظمة

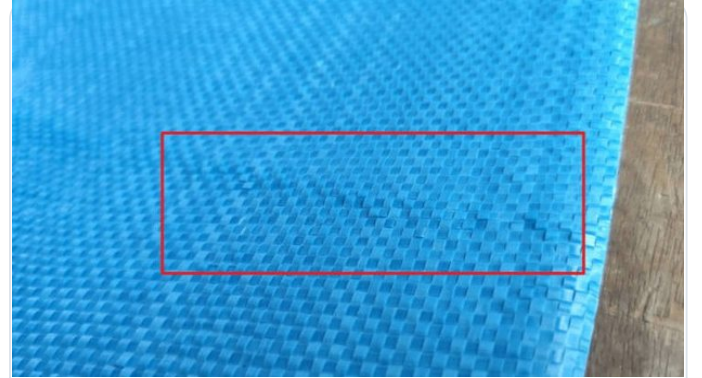
منطقة نسيج ضعيفة

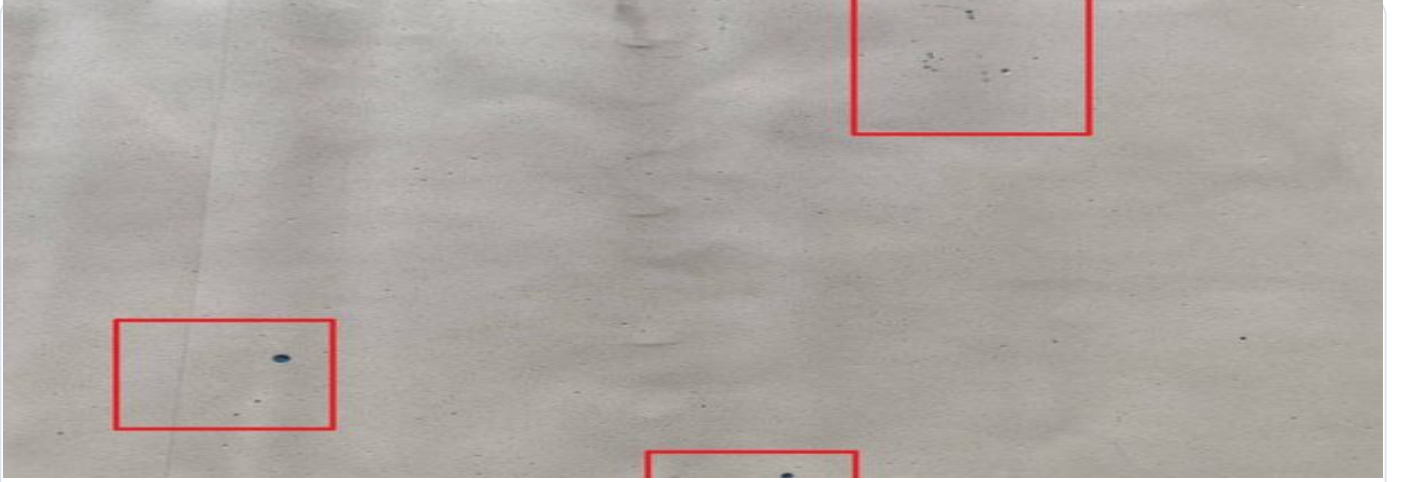
| وصف العيب | العدد | التصنيف |
|---|---|---|
| تلف في طبقة EVA السفلية | 1 | ثانوي |

ظهرت حفر فقاعات هواء غائرة بأحجام مختلفة في الطبقة السفلية لجميع العينات المختارة.

حفر هوائية بطبقة EVA

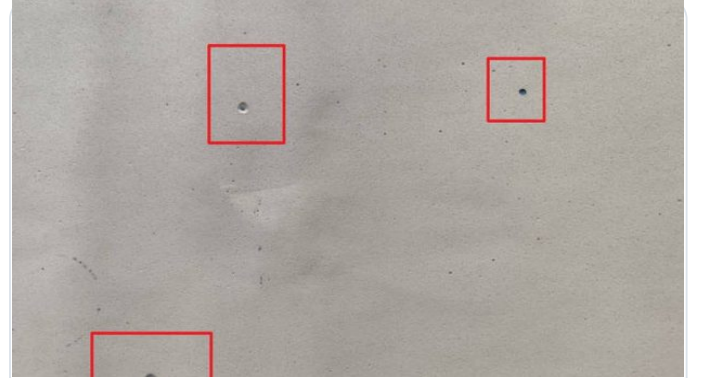
عدة حفر هوائية

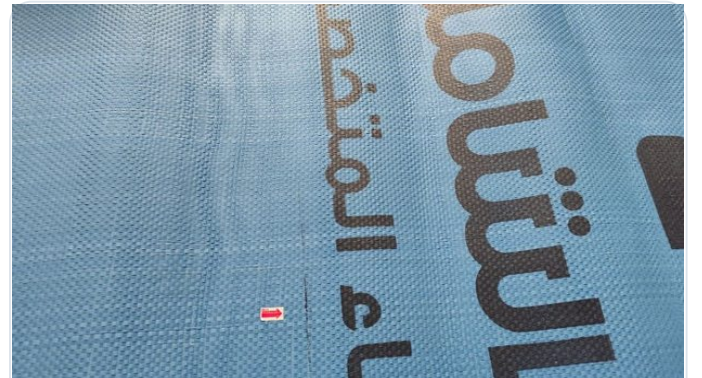
رصدت بقع حبر وطباعة ضعيفة على 8 وحدات من أصل 50 وحدة مختارة.

بقعة حبر على الطباعة

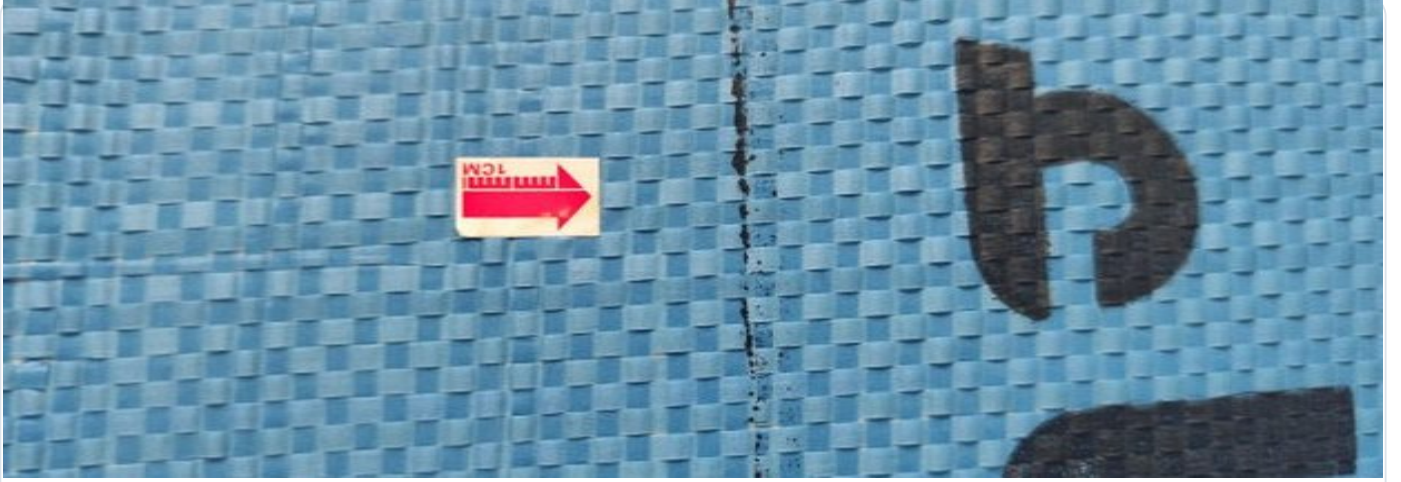
عدم انتظام الطباعة

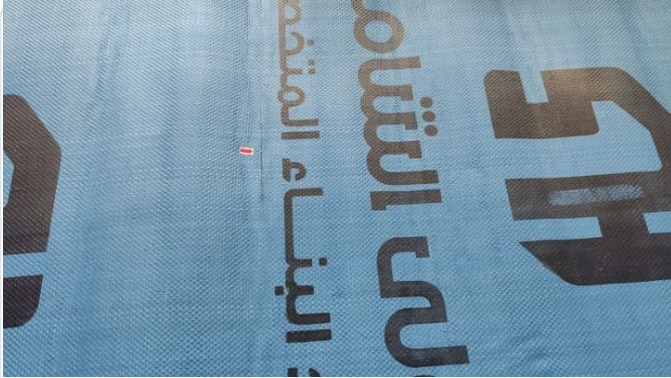
أثر حبر ظاهر

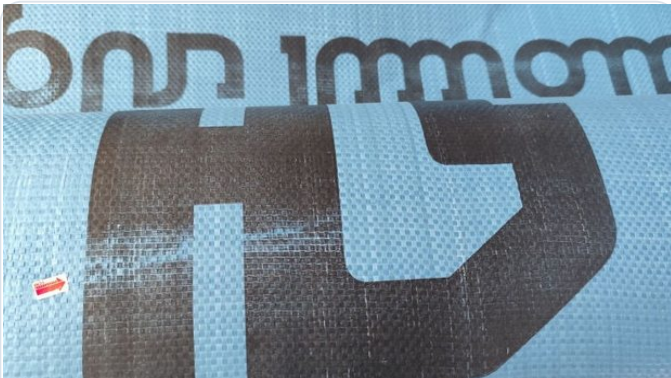
تفاوت في كثافة اللون

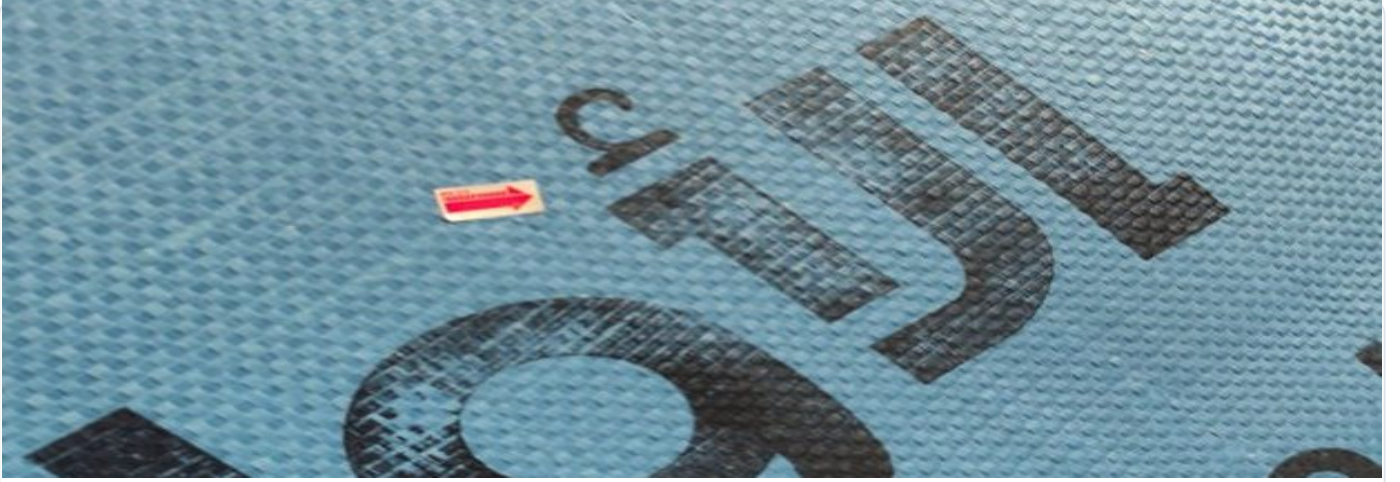
منطقة طباعة غير متجانسة

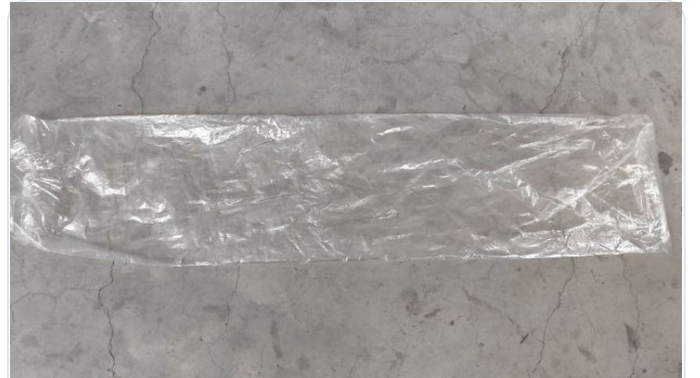
الأكياس مزودة بفتحات تهوية أمان، لكن لم تطبع عليها ملصقات تحذيرية.

فتحات التهوية في الكيس

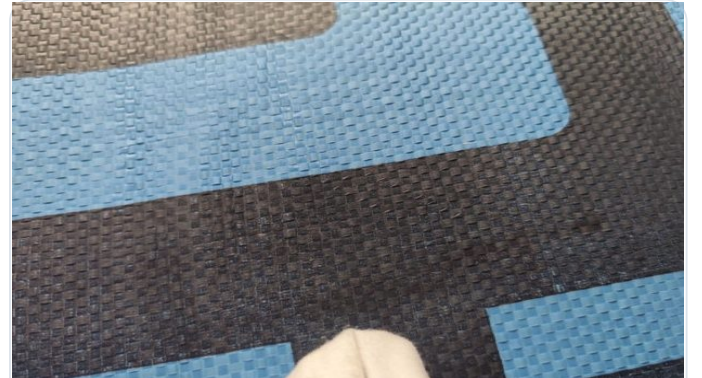
فشل اختبار شريط 3M على الشعار المطبوع لثلاث عينات، بينما كان اختبار الاحتكاك مرضياً.

اختبار الشريط على السطح
