# تقرير فحص البضاعة قبل الشحن

النسخة العامة الكاملة • جميع بيانات الفحص غير الحساسة

فحص ما قبل الشحن

3 أغسطس 2026

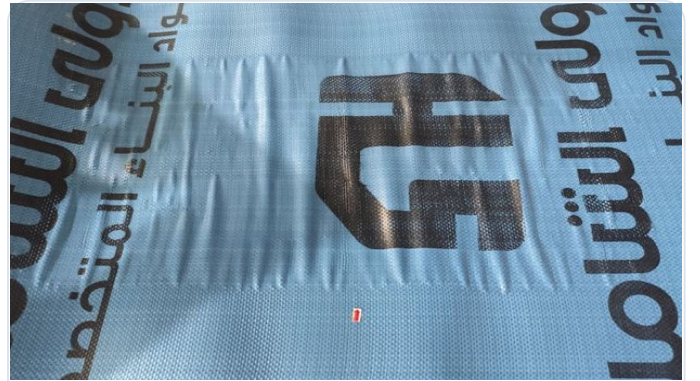
مظهر السطح والطباعة

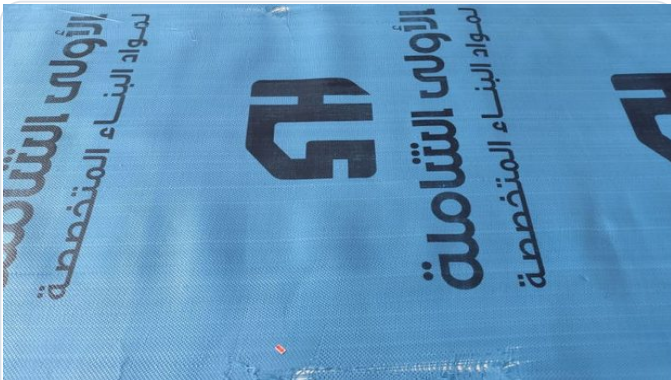
منطقة الطباعة والنسيج

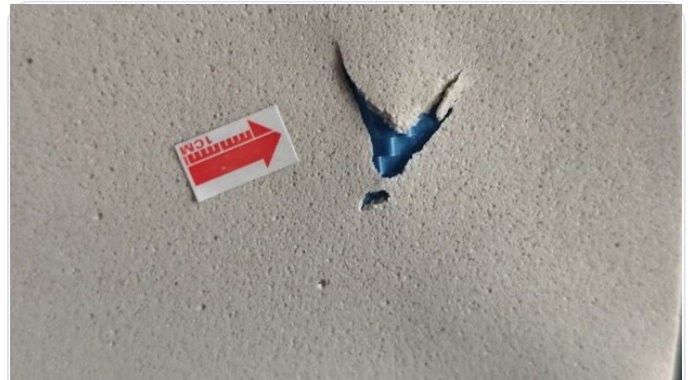
عزلت الوحدات المعيبة المختارة ولم تصلح داخل موقع الفحص.

عزل عينات العيوب

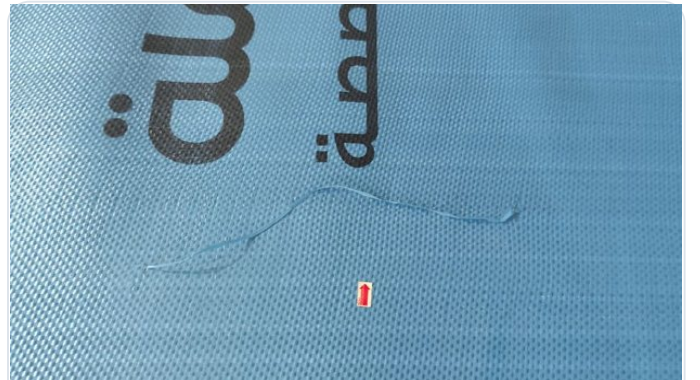
فشل اختبار شريط 3M على الشعار المطبوع لثلاث عينات، بينما كان اختبار الاحتكاك مرضياً.

تفاصيل العلامة المطبوعة

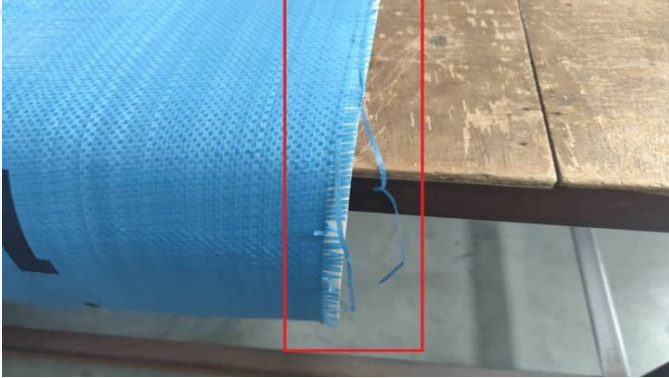
لوحظ تآكل حواف وانفصال خيوط وعدم انتظام النسيج على الوحدات المختارة.

وصلة نسيج غير متجانسة

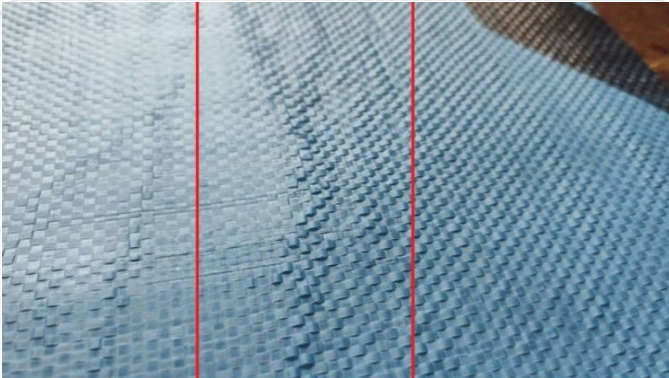
تفاوت واضح في النسيج

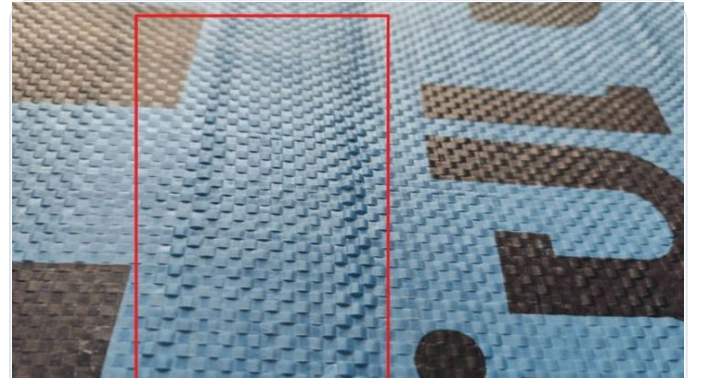
فحص منطقة الالتصاق

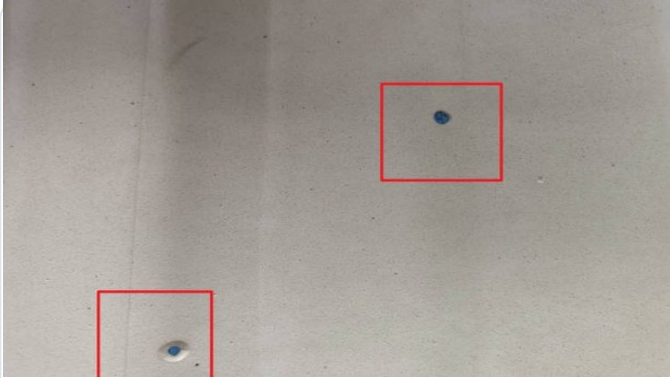
ظهرت حفر فقاعات هواء غائرة بأحجام مختلفة في الطبقة السفلية لجميع العينات المختارة.

تفاصيل فقاعات الطبقة السفلية

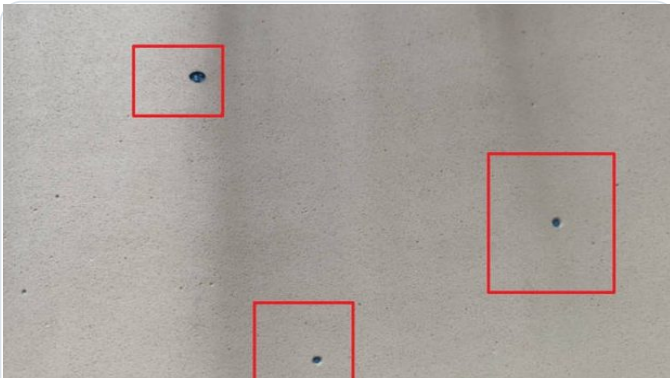
عيوب سطح EVA السفلية

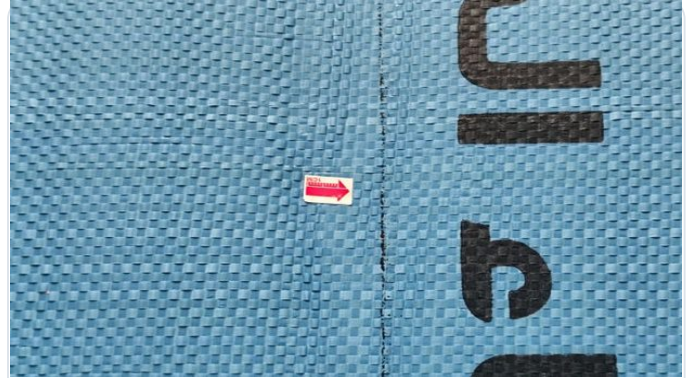
رصدت بقع حبر وطباعة ضعيفة على 8 وحدات من أصل 50 وحدة مختارة.

تفاصيل جودة الطباعة

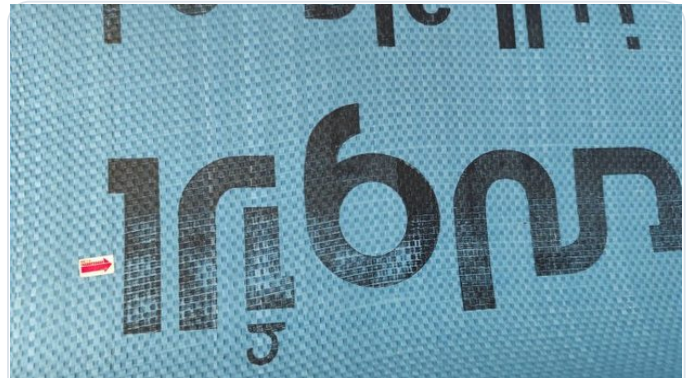
ملاحظة على حافة الطباعة

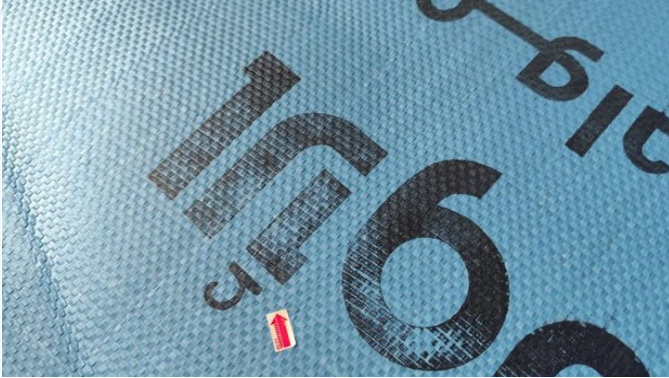
أثر طباعة على النسيج

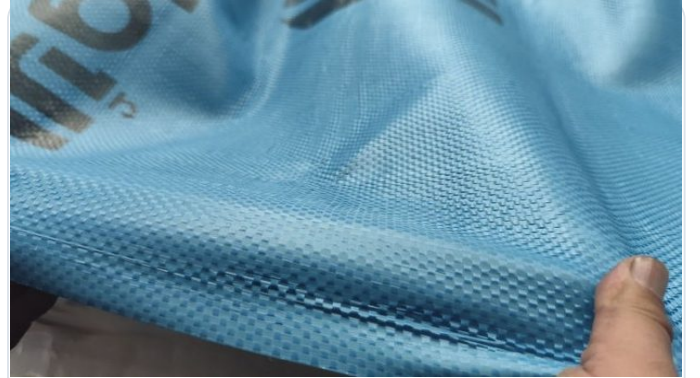
فحص يدوي للسطح

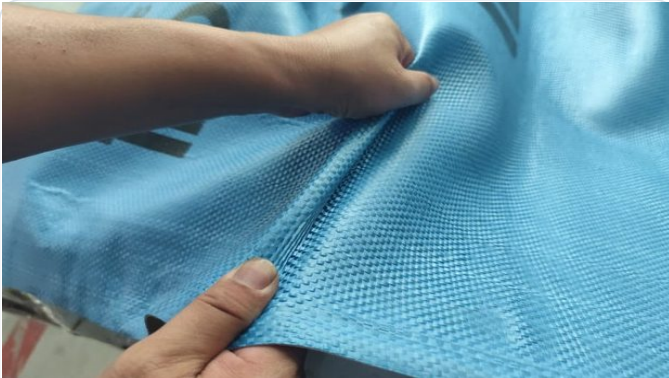
فحص يدوي للطبقات

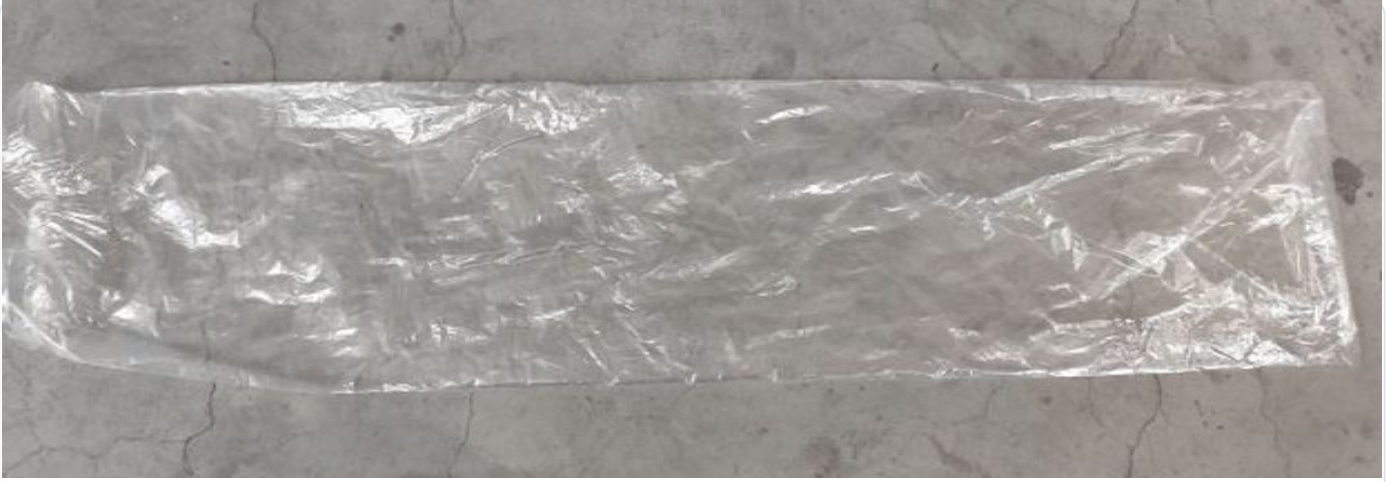
الأكياس مزودة بفتحات تهوية أمان، لكن لم تطبع عليها ملصقات تحذيرية.

مادة التغليف والتهوية
